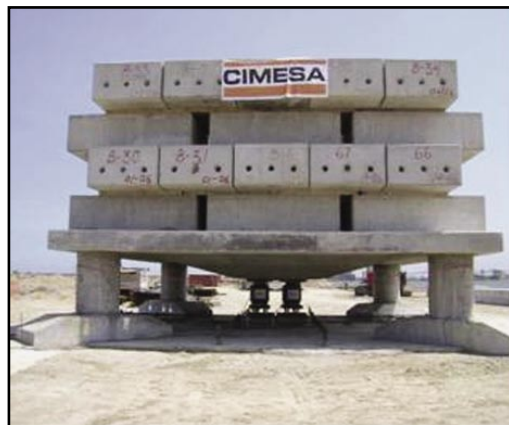
Debido a la magnitud de la carga de prueba, se optó por un sistema de reacción tipo lastre, en este caso, una losa de transferencia de carga de concreto reforzado de  $12.2 \times 12.2 \text{ m}$  con peralte variable: 50 cm en los extremos y 95 cm en la zona central con un cambio gradual en el peralte, la losa soportó a 60 bloques de concreto reforzado de dimensiones  $1.01 \times 2.00 \times 3.80 \text{ m}$ , de aproximadamente 18.42 Ton de peso por cada uno (estos bloques forman parte de las Correderas B, Figura 19). La losa, en la zona central, estaba apoyada en 2 gatos de 1,000 Ton cada uno (Figura 12), soportados por la pila de prueba y en las 4 esquinas en columnas de concreto cimentadas en zapatas superficiales.

Figura 12. Vista en elevación de la estructura de lastre. Losa de transferencia y gatos de 1,000 Ton.

La losa durante la ejecución de la prueba, siempre estuvo en contacto, con los gatos (apoyo central) y con las columnas (apoyos perimetrales), sin embargo, como medida de seguridad, la losa y todo el sistema en general tenían la capacidad estructural para trabajar en las condiciones extremas siguientes:

- Losa apoyada únicamente en la pila de prueba.
- Losa apoyada únicamente en las columnas perimetrales.

El peso propio de la losa de transferencia fue de 229 Ton y el del total de los bloques fue de 1,105 Ton. De modo que el lastre total aplicado fue de 1,334 Ton.
